# Plano Estratégico de Proteção e Limpeza da Costa

Atividade de Perfuração nos Blocos

SEAL-M-351, SEAL-M-428, SEAL-M-430,  
SEAL-M-501, SEAL-M-503 e SEAL-M-573

Bacia de Sergipe-Alagoas

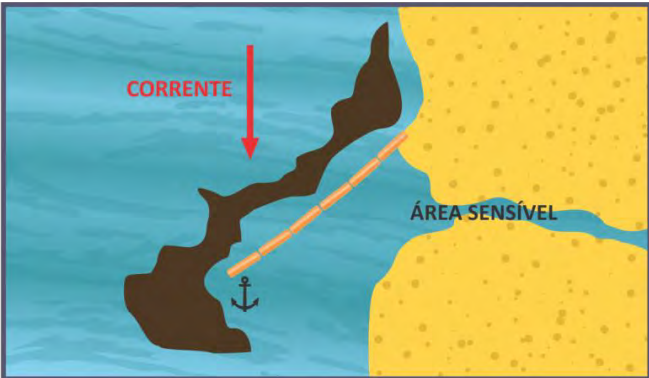
Procedimento	Representação gráfica (exemplos)
<b>Deflexão do óleo</b> Consiste no posicionamento de barreiras de contenção com o objetivo de desviar o óleo de ecossistemas mais sensíveis, preservando-os do impacto por óleo.

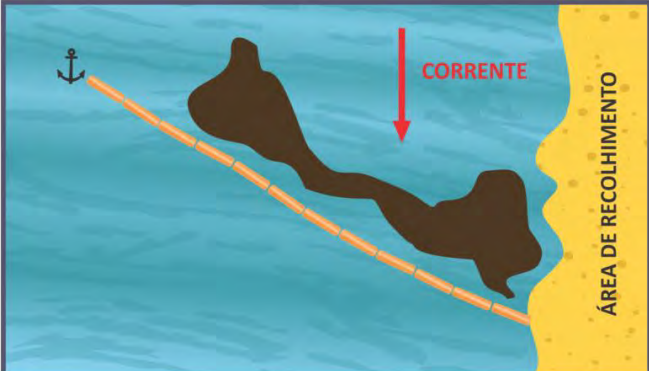
<b>Direcionamento do óleo para áreas de recolhimento</b> Posicionamento de barreiras de contenção com o objetivo de desviar o óleo para locais de maior facilidade de recolhimento do óleo e menor sensibilidade ambiental ao impacto, preservando os ecossistemas mais sensíveis.

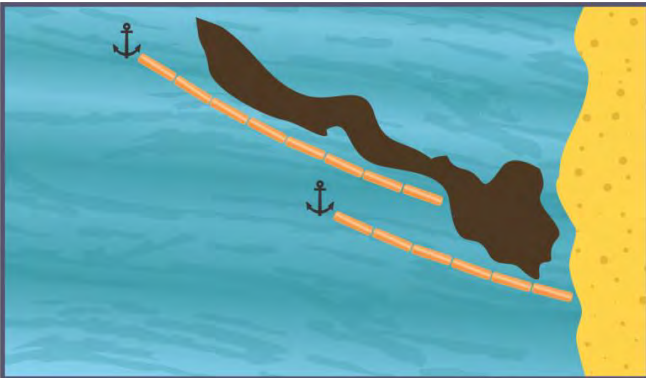
Procedimento	Representação gráfica (exemplos)
<p><b>Deflexão do óleo em cascata</b> Direcionamento do óleo para áreas de recolhimento ou desvio do óleo de ecossistemas sensíveis através do lançamento de barreiras de contenção em formação de cascata. Esta estratégia é utilizada quando a área a ser contemplada é muito extensa para utilização de apenas uma barreira de contenção.</p>

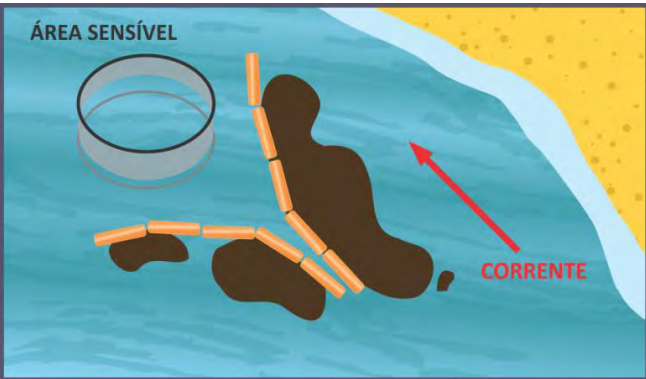
<p><b>Formação Chevron</b> Posicionamento de barreiras de contenção com o objetivo de desviar o óleo para o mar ou para locais notoriamente menos sensíveis ao impacto por óleo, preservando os ecossistemas mais sensíveis. Ambos os casos têm como objetivo o recolhimento posterior, em terra ou no mar.</p>

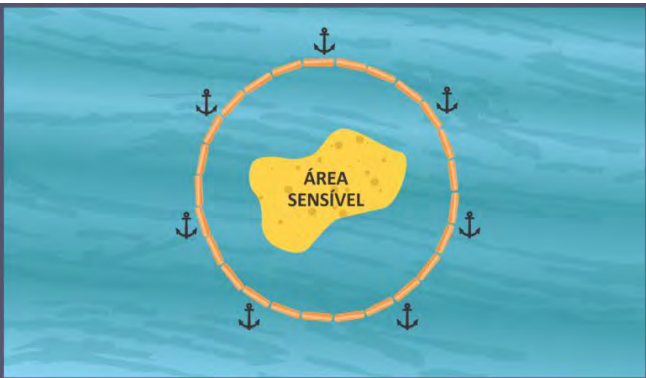
<p><b>Cerco completo</b> Consiste no posicionamento de barreiras de contenção ao longo de todo o perímetro da área a ser protegida, isolando-a das águas adjacentes e preservando-a do impacto por óleo.</p>

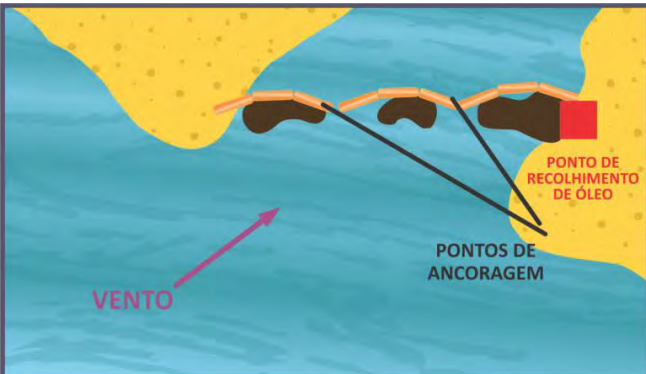
<p><b>Exclusão</b> Consiste no posicionamento de barreiras de contenção em entradas de lugares sensíveis, protegendo seu interior. Esta técnica acumula o óleo possibilitando o posterior recolhimento.</p>

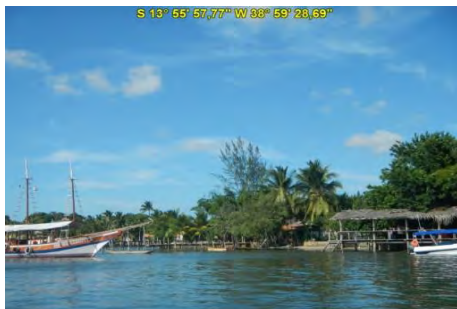
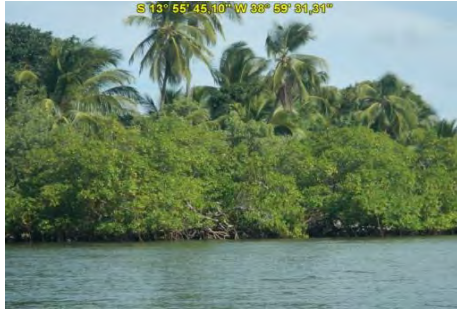
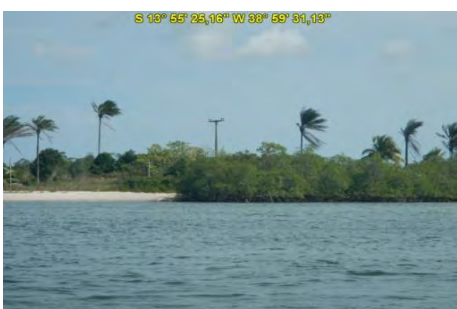
Restaurantes na Ilha do Sapinho

Nas áreas compostas por manguezais será preferencialmente adotada a estratégia de limpeza natural.

Para a limpeza de estruturas artificiais abrigadas serão preferencialmente aplicadas técnicas de remoção manual, lavagem de baixa pressão ou limpeza natural.

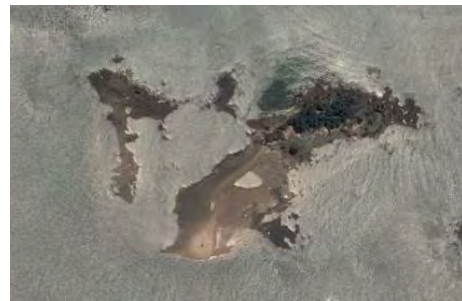
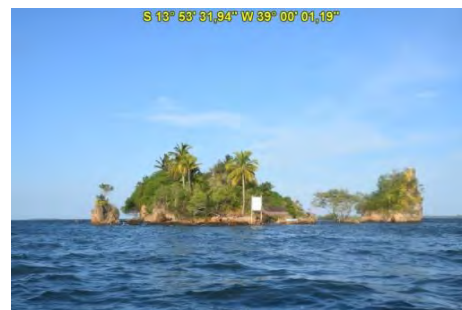
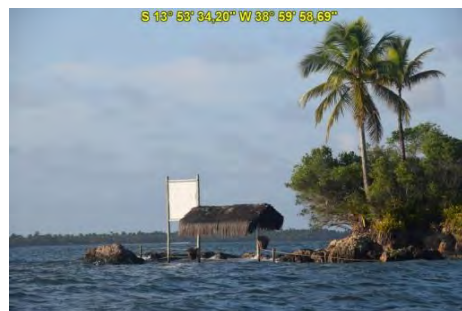
Ilha da Pedra Furada

**Observações:** Ilha particular caracterizada por encosta de rocha não lisa, com presença de atracadouro. Ambientes classificados com ISL 8. Presença de coqueiral e de planície de maré, ambiente classificado com ISL 9, e portanto considerado área prioritária para proteção.

Escarpa / encosta de rocha não lisa, abrigada

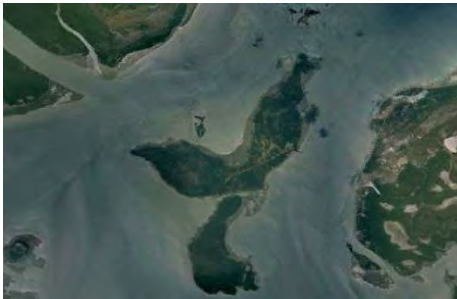
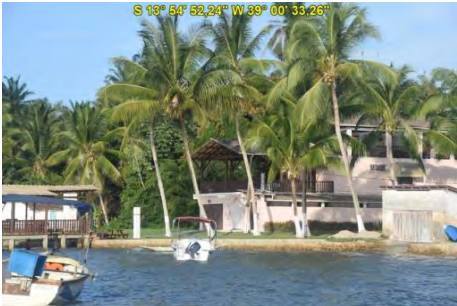
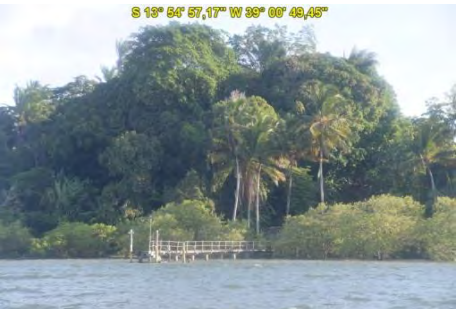
Ilha Grande

Aspectos Socioeconômicos		
Infraestrutura:	Infraestrutura rural	
Uso da área:	Residencial	Turística    Pesca
Observações:	Presença de pousada e de atracadouro na ilha. Pesca artesanal presente no entorno da ilha.	
Índice de Sensibilidade do Litoral (ISL)		
10 E	Manguezal (mangues frontais e mangues de estuários)	
Potencial Uso da Área		
Área prioritária para proteção.

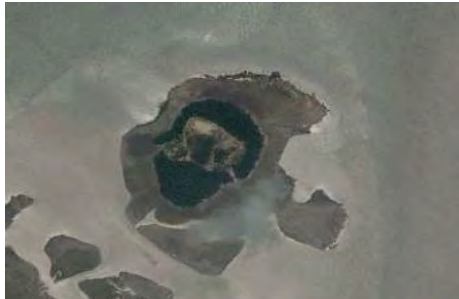
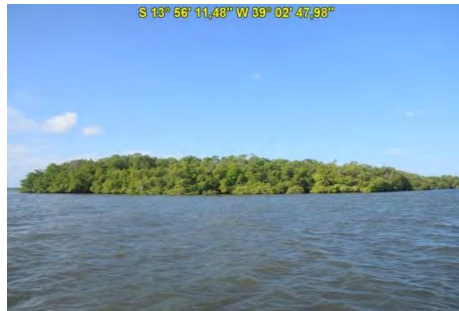
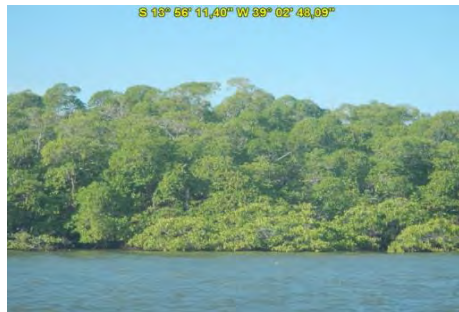
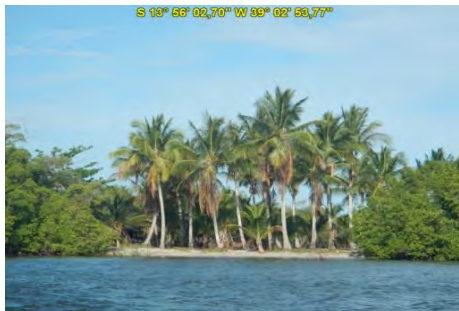
Ilha Maranguá

Uso da área:	Residencial	
Índice de Sensibilidade do Litoral (ISL)		
10 E	Manguezal (mangues frontais e mangues de estuários)	
Potencial Uso da Área		
Área prioritária para proteção.

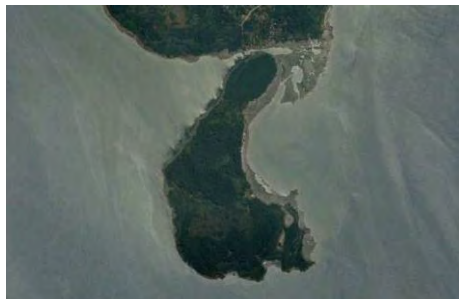
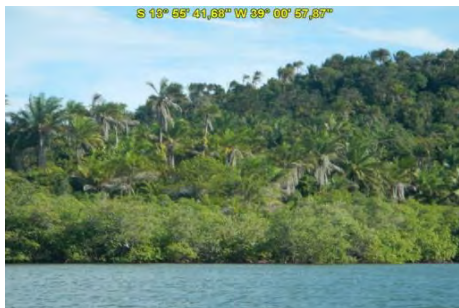
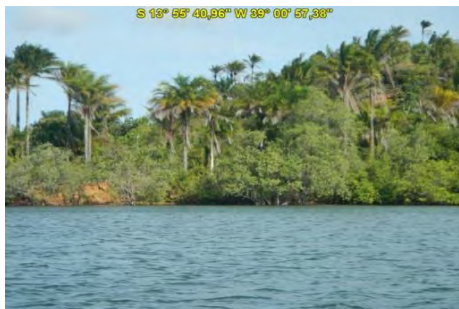
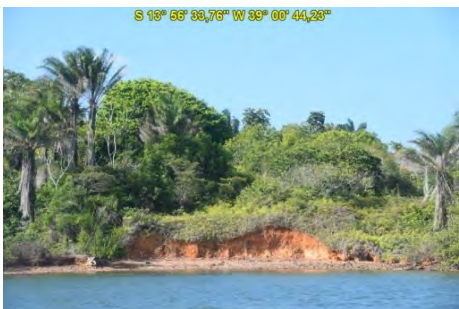
Ilha Pequena

Uso da área:	Residencial	
Índice de Sensibilidade do Litoral (ISL)		
10 E	Manguezal (mangues frontais e mangues de estuários)	
Potencial Uso da Área		
Área prioritária para proteção.

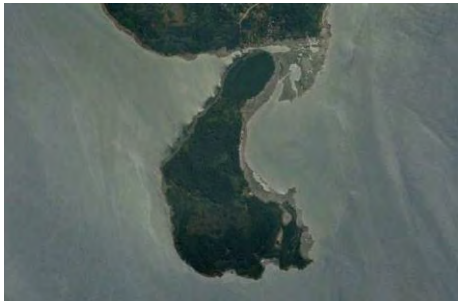
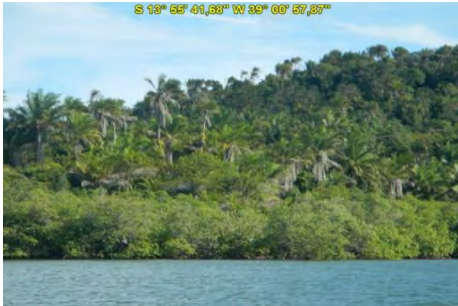
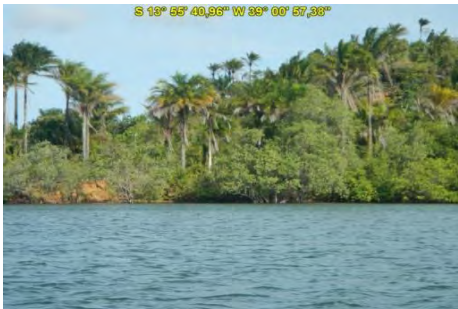
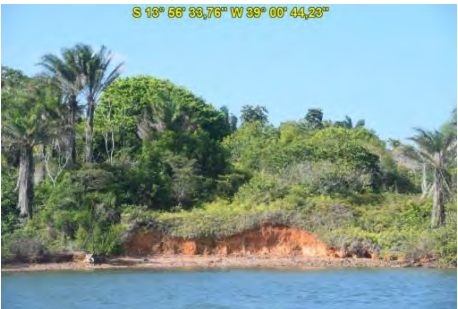
Ilha Pequena

Uso da área:	Residencial	
Índice de Sensibilidade do Litoral (ISL)		
10 E	Manguezal (mangues frontais e mangues de estuários)	
Potencial Uso da Área		
Área prioritária para proteção.

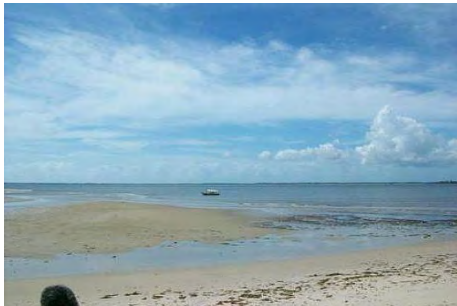
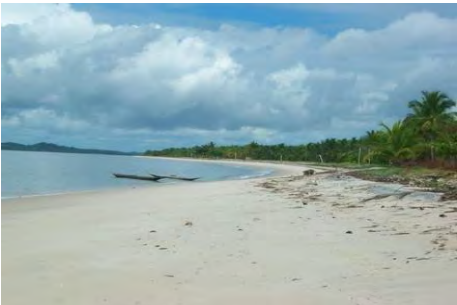
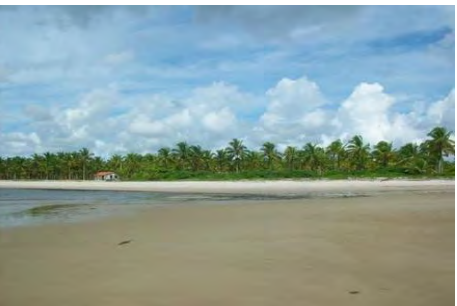
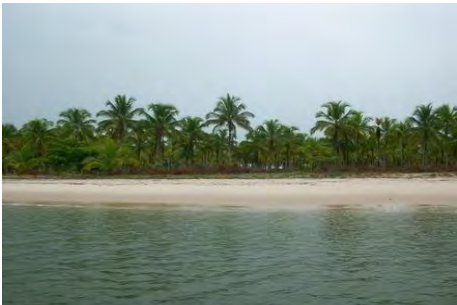
Forma de acesso:	Transporte marítimo	
<b>Aspectos Físicos e Bióticos</b>		
Substrato:	Areia fina a média

Exposição:	Exposta	
Amplitude de maré:	190 cm

Inclinação do substrato:	Média	
Largura da praia:	Estreita

Ecosistema(s) predominante(s):	Praia Restinga	
Fisionomia(s) presente(s):	Manguezal	
Unidade de Conservação:	Área de Proteção Ambiental de Pratigi e Área de Proteção Ambiental Baía de Camamu.	
Observações:	Área com registro ocasional de desova de tartarugas marinhas. A praia está localizada na Baía de Camamu. Adjacente a esta praia encontram-se manguezais, ambientes classificados com ISL 10 e, portanto, considerados áreas prioritárias pra proteção.

<b>Aspectos Socioeconômicos</b>		
Infraestrutura:	Sem infraestrutura	
Uso da área:	Indeterminada	
<b>Índice de Sensibilidade do Litoral (ISL)</b>		
4 B	Praia intermediária de areia fina a média, exposta	
<b>Potencial Uso da Área</b>		
Uso a ser definido.

Nas áreas compostas por areia fina a média serão preferencialmente aplicadas as técnicas de remoção manual, remoção mecânica, dilúvio, bombeamento a vácuo ou limpeza natural.

Nas áreas compostas por manguezais será preferencialmente adotada a estratégia de limpeza natural.

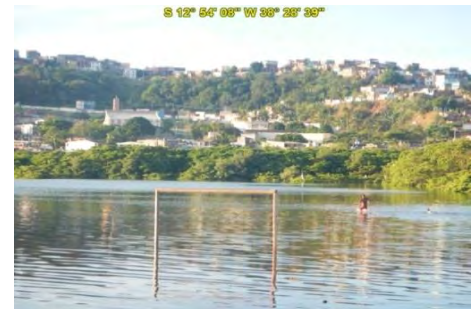
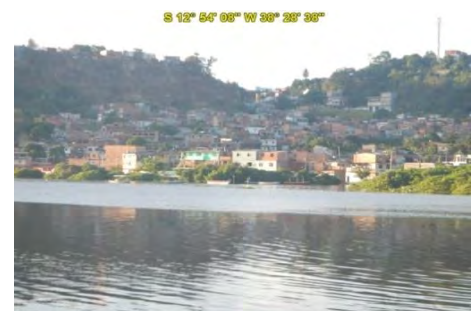
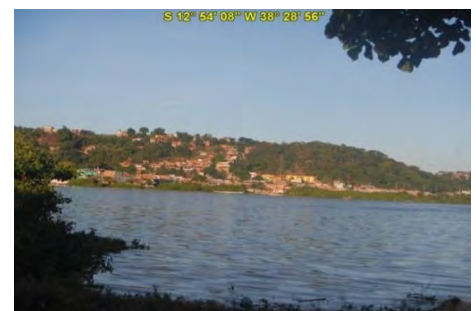
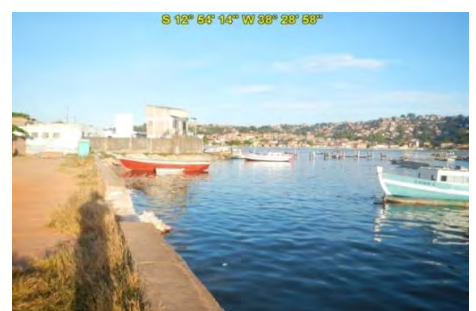
**Observações:** Área com registro ocasional de desova de tartarugas marinhas.  
O local é caracterizado pela presença de paredão marítimo e ocupações sobre palafitas.  
Foram observados fragmentos de manguezal na porção Norte da Baía de Itapagipe, fortemente antropizada, ambiente classificado com ISL 10 e, portanto, considerado área prioritária para proteção.

Enrocamentos ("rip-rap" e outras estruturas artificiais não lisas) abrigados

**Localidade:** Baía de Itapagipe**Município:** Salvador**Estado:** Bahia**Estratégias de Proteção e Limpeza****Métodos de Proteção Recomendados:**

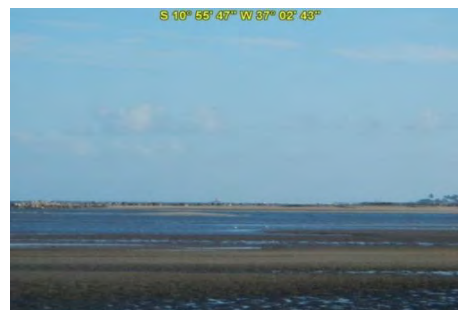
Foz do Rio Sergipe

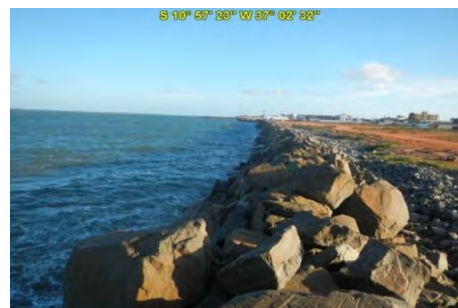
Enrocamento na foz do Rio Sergipe

Enrocamentos ("rip-rap", guia corrente, quebra-mar) expostos

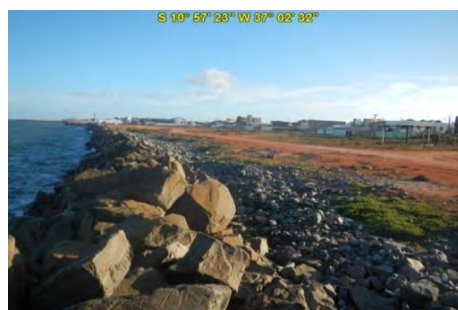
Enrocamento na foz do Rio Sergipe

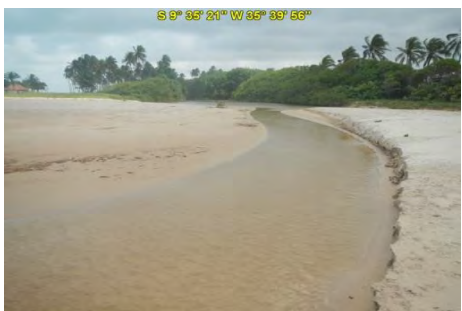
Foz de rio na Praia da Garça Torta

Para a limpeza da foz do rio serão preferencialmente aplicadas as técnicas de remoção mecânica, com utilização de skimmer, materiais absorventes e barreiras de contenção, e/ou limpeza natural.

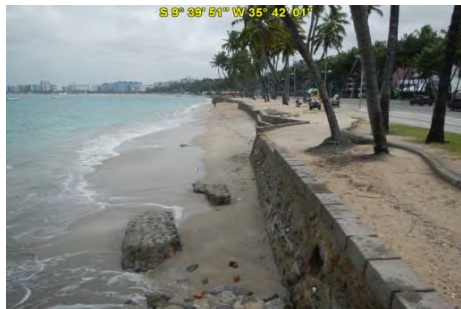
Paredão marítimo na Praia de Pajuçara

Longitude:	35°42'56.89" O		
<b>Acesso</b>			
A partir da rodovia estadual AL-101, na altura do município de Maceió, seguir por vias pavimentadas para a Avenida Doutor Antonio Gouveia, via paralela à praia.			
Restrição de acesso:	Não observada		
Forma de acesso:	Qualquer veículo		
<b>Aspectos Físicos e Bióticos</b>			
Substrato:	Areia fina a média		
Exposição:	Exposta		
Amplitude de maré:	122 cm		
Inclinação do substrato:	Baixa		
Largura da praia:	Larga		
Ecosistema(s) predominante(s):	Recife de coral          Praia		
Fisionomia(s) presente(s):	Restinga          Estrutura artificial		
Observações:	A praia é caracterizada pela presença de recifes de coral, ambiente classificado com ISL 9 e, portanto considerado como área prioritária para proteção. A porção sul da praia é caracterizada pela presença do Porto de Maceió, ambiente classificado com ISL 6. A praia é caracterizada pela presença de paredão marítimo, ambiente classificado com ISL 1.

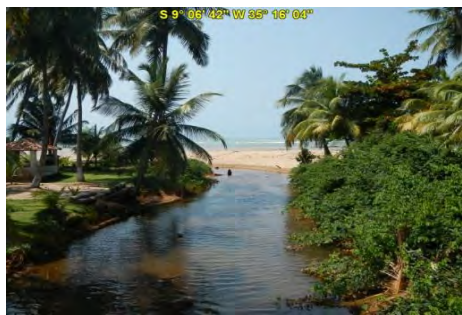
Foz de rio na Praia de Bitingui

Para a limpeza da foz de rio serão preferencialmente aplicadas as técnicas de remoção mecânica, com utilização de skimmer, materiais absorventes e barreiras de contenção, e/ou limpeza natural.

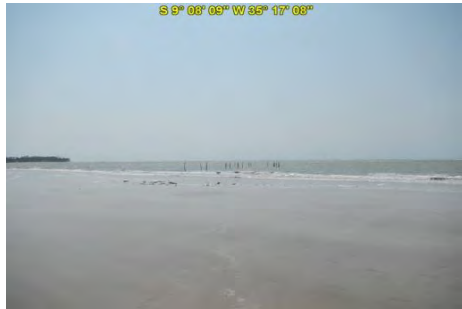
<p>Curral de pesca na Praia do Boqueirão</p>

<p><b>Aspectos Socioeconômicos</b></p> <p><b>Infraestrutura:</b> Infraestrutura suburbana</p> <p><b>Uso da área:</b> Recreacional Turística Residencial Pesca</p> <p><b>Observações:</b> Presença de currais de pesca na localidade.</p>

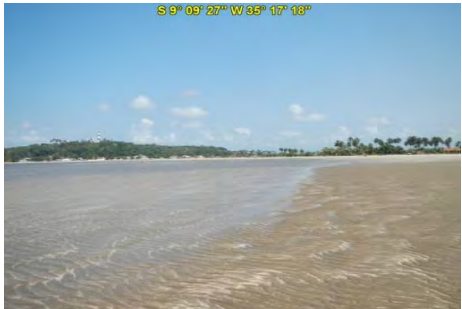
<p>Foz do Rio Manguaba e planície de maré na Praia do Pontal do Boqueirão</p>

Para a limpeza da foz do Rio Manguaba serão preferencialmente aplicadas as técnicas de remoção mecânica, com utilização de skimmer, materiais absorventes e barreiras de contenção, e/ou limpeza natural.

Nas áreas compostas por planície de maré será preferencialmente aplicada técnica de remoção manual, com utilização de materiais absorventes, dilúvio, bombeamento a vácuo ou limpeza natural.

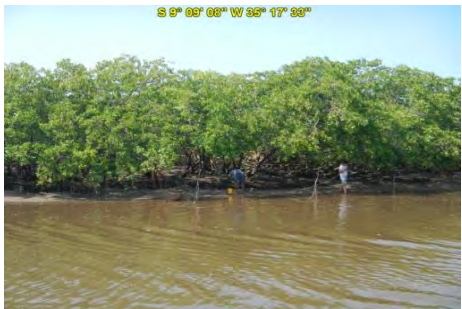
<p>Manguezal no Rio Manguaba</p>

Nas áreas compostas por manguezais será preferencialmente adotada a estratégia de limpeza natural.

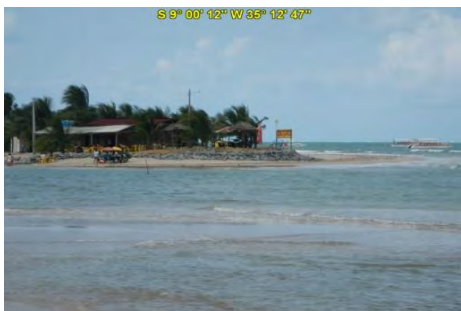
Foz de rio na Praia de Maragogi

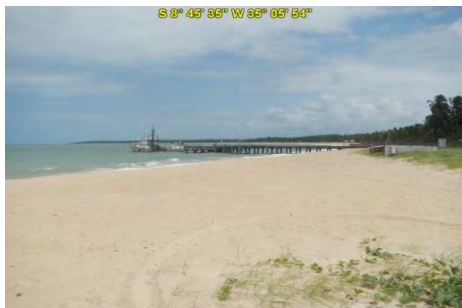
Longitude:	35° 5'52.87" O		
Acesso			
A partir da rodovia estadual PE-076, na altura da localidade de Tamandaré, seguir para a Avenida Leopoldo Lins para acessar via não pavimentada que dá acesso à praia.			
Restrição de acesso:	Não observada		
Forma de acesso:	Qualquer veículo		
Aspectos Físicos e Bióticos			
Substrato:	Areia fina a média		
Exposição:	Exposta		
Amplitude de maré:	204 cm		
Inclinação do substrato:	Média		
Largura da praia:	Intermediária		
Ecosistema(s) predominante(s):	Praia	Recife de coral	
Fisionomia(s) presente(s):	Restinga	Estrutura artificial	
Unidade de Conservação:	Área de Proteção Ambiental de Guadalupe		
Observações:	A praia é caracterizada pela presença de recifes de coral, ambiente classificado com ISL 9. A porção central é caracterizada pela presença de um pier de atracação, estrutura classificada com ISL 1.

Atracadouro na Praia do Forte

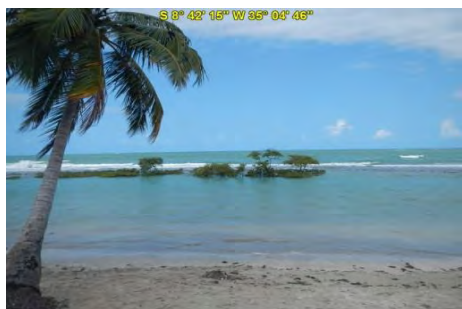
Recifes areníticos com mangue na Praia dos Carneiros

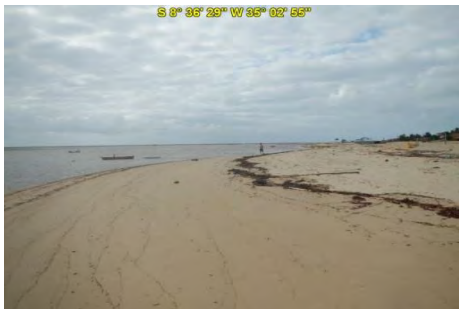
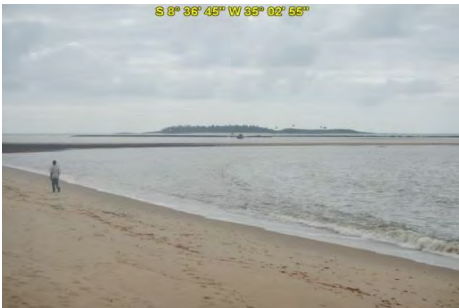
Foz do Rio Sirinhaém

Para a limpeza da foz de rio serão preferencialmente aplicadas as técnicas de remoção mecânica, com utilização de skimmer, materiais absorventes e barreiras de contenção, e/ou limpeza natural.

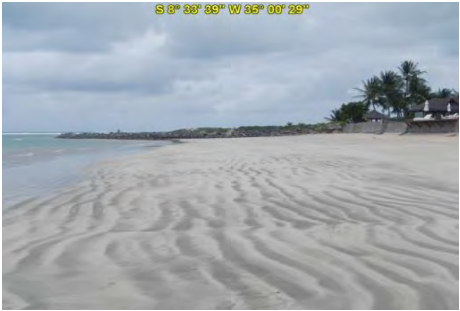
Foz do Rio Merepe

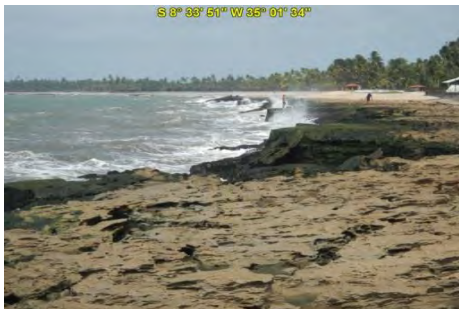
Recifes areníticos na Praia de Cacimbas

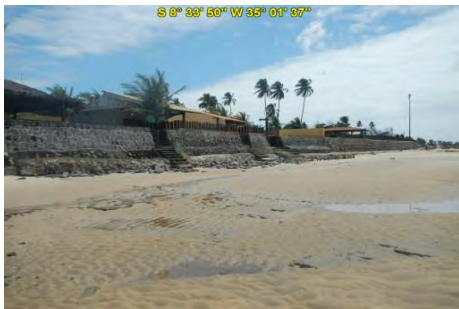
Paredão marítimo na Praia de Cacimbas

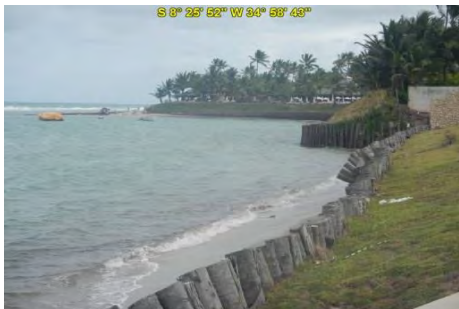
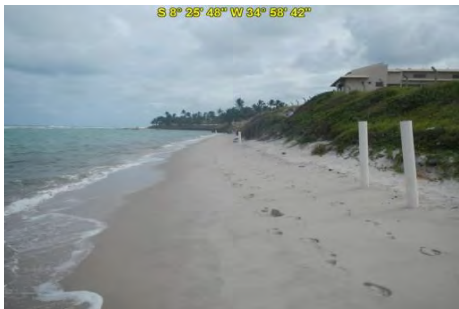
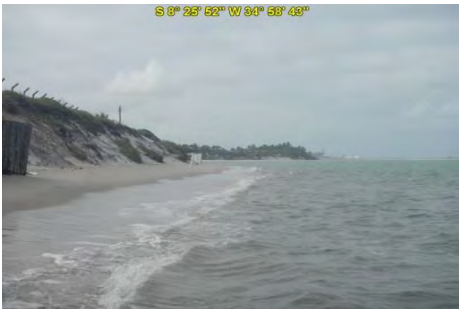
<p>S 8° 25' 52" W 34° 53' 43"</p>	
		Praia de Muro Alto

<p>S 8° 25' 48" W 34° 53' 42"</p>	
		Praia de Muro Alto

Nas áreas compostas por areia fina a média serão preferencialmente aplicadas as técnicas de remoção manual, remoção mecânica, dilúvio, bombeamento a vácuo ou limpeza natural.

Nas áreas compostas por estruturas artificiais expostas será preferencialmente aplicada a técnica de lavagem de alta pressão, associada à utilização de materiais absorventes.

Para a limpeza dos recifes areníticos serão preferencialmente aplicadas as técnicas de remoção manual ou limpeza natural.

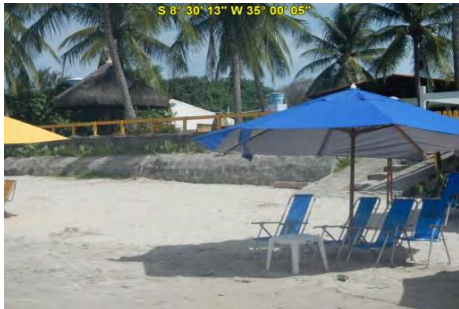
Paredão marítimo na Praia de Porto de Galinhas

<b>Aspectos Socioeconômicos</b>			
Infraestrutura:	Infraestrutura suburbana		
Uso da área:	Recreacional                      Turística                      Residencial Comercial		
<b>Índice de Sensibilidade do Litoral (ISL)</b>			
9 C		Recifes areníticos servindo de suporte para colônias de corais	
<b>Potencial Uso da Área</b>			
Área prioritária para proteção.			
<b>Estratégias de Proteção e Limpeza</b>			
<b>Métodos de Proteção Recomendados:</b>			
Deflexão da mancha de óleo, através da utilização de barreiras de contenção, com o objetivo de evitar o toque na localidade em questão e, posteriormente, recolher o óleo no mar ou em área menos sensível da costa.			
<b>Métodos de Limpeza Recomendados:</b>			
Nas áreas compostas por areia fina a média serão preferencialmente aplicadas as técnicas de remoção manual, remoção mecânica, dilúvio, bombeamento a vácuo ou limpeza natural.			
Nas áreas compostas por paredões marítimos será preferencialmente aplicada a técnica de lavagem de alta pressão, associada à utilização de materiais absorventes.

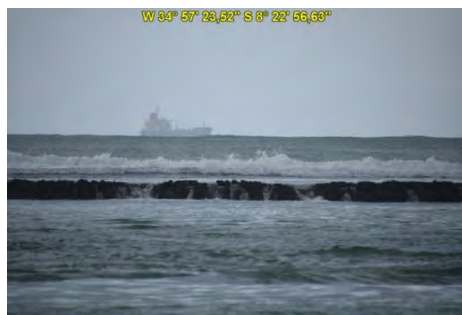
Recifes areníticos em frente à ilha.

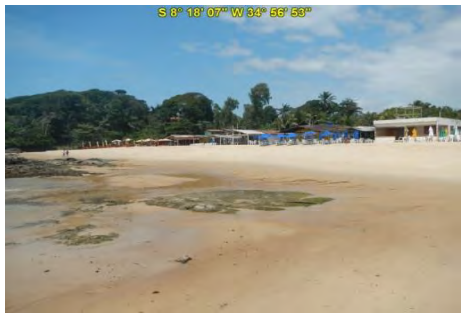
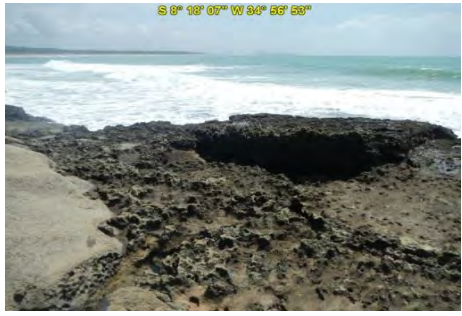
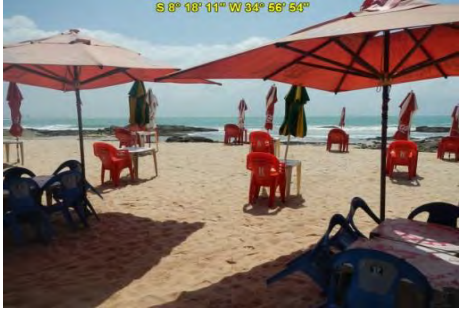
<p>S 8° 18' 07" W 34° 53' 53"</p> <p>Praia da Pedra do Xaréu</p>
<b>Índice de Sensibilidade do Litoral (ISL)</b> <div>6 E</div> Plataforma ou terraço exumado recoberto por concreções lateríticas (disformes e porosas)		
<b>Potencial Uso da Área</b> Uso a ser definido.

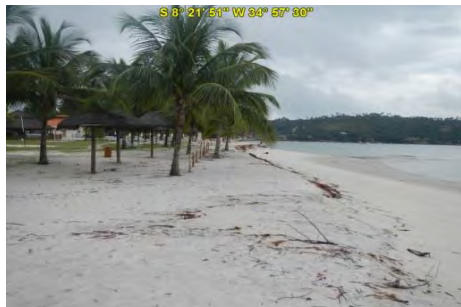
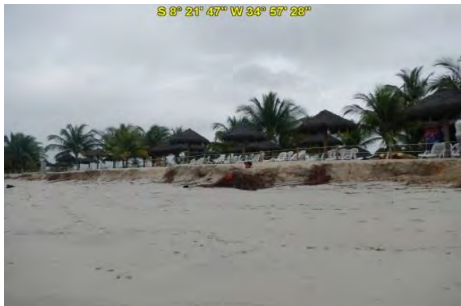
Praia de Suape

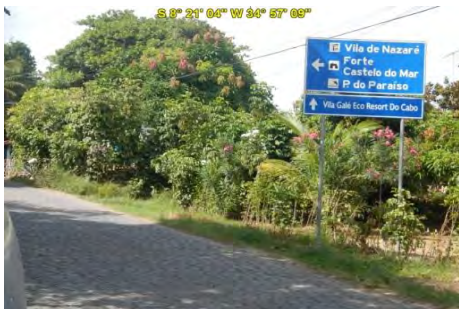
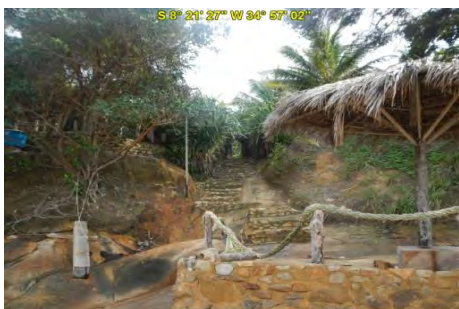
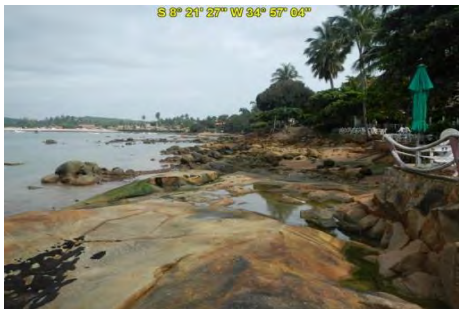
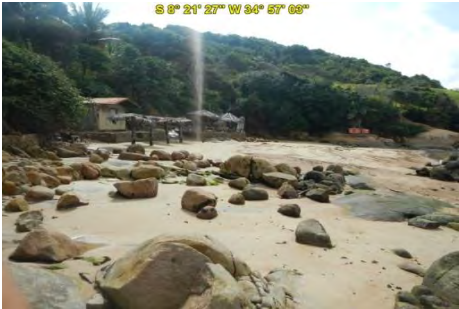
Acesso à Praia do Paraíso

Praia do Paraíso

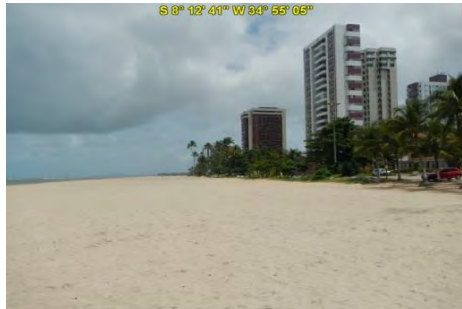
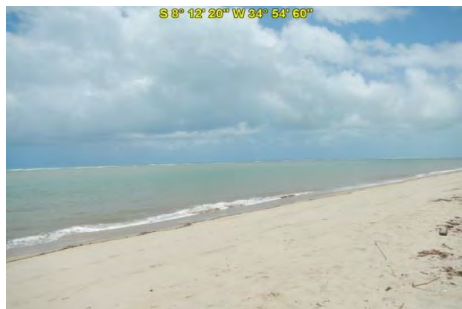
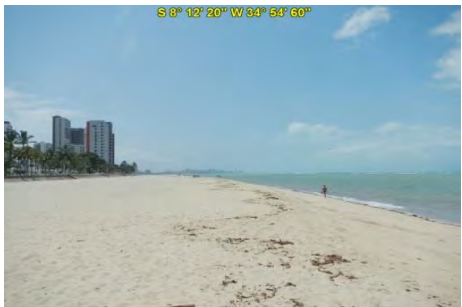
Praia de Candeias

Praia de Candeias	
Fonte:		O'Brien's do Brasil, 2013

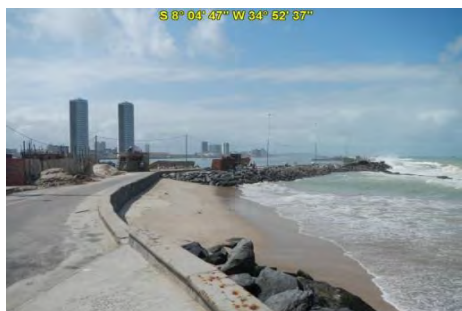
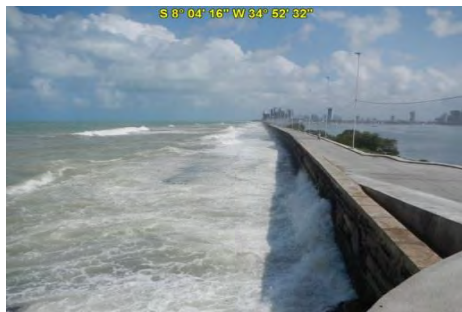
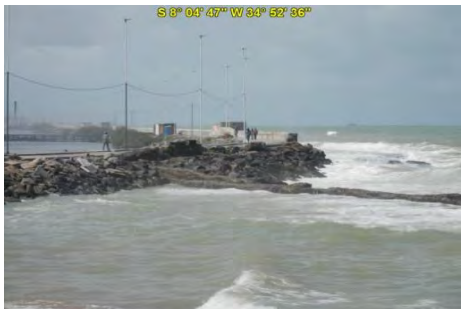
Praia de Brasília Teimosa

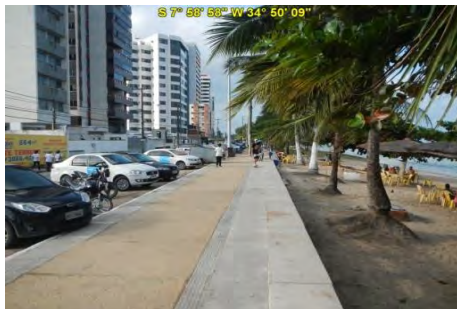
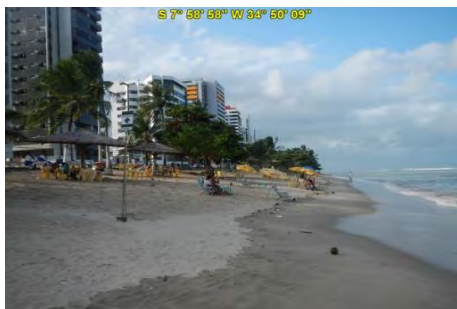
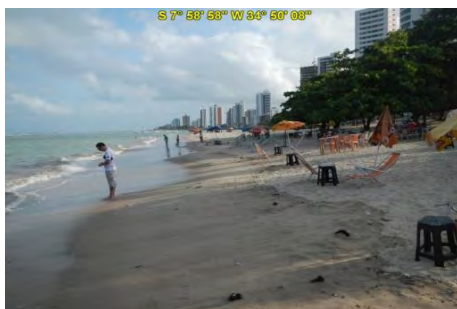
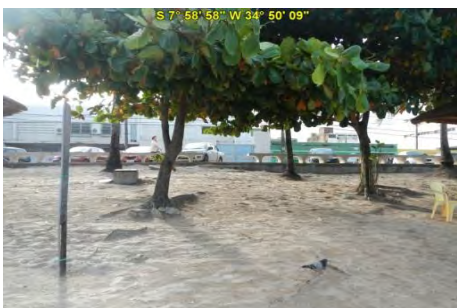
Acesso à Praia da Casa Caiada

Praia da Casa Caiada

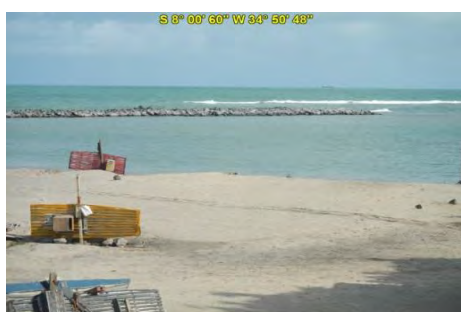
Enrocamento na Praia do Carmo

Nas áreas compostas por enrocamentos será preferencialmente aplicada a técnica de lavagem de alta pressão, associada à utilização de materiais absorventes.

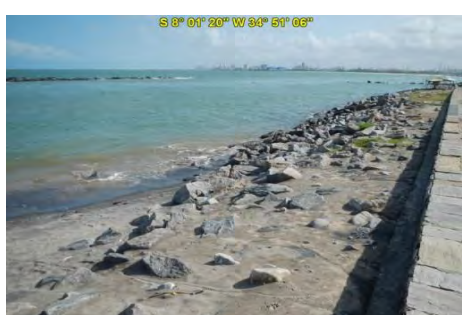
Enrocamento na Praia dos Milagres

Métodos de Limpeza Recomendados:				
Nas áreas compostas por areia fina a média serão preferencialmente aplicadas as técnicas de remoção manual, remoção mecânica, dilúvio, bombeamento a vácuo ou limpeza natural.				
Nas áreas compostas por enrocamentos será preferencialmente aplicada a técnica de lavagem de alta pressão, associada à utilização de materiais absorventes.
